REGIONALNI ZAVOD ZA ZAŠTITU SPOMENIKA KULTURE KOTOR

CRKVA SV. ĐORDA
SELO GLAVATI, DONJI GRBALJ

PROJEKAT KONZERVATORSKO - RESTAURATORSKIH
I SANACIONIH RADOVA

KOTOR, marta 1995. godine

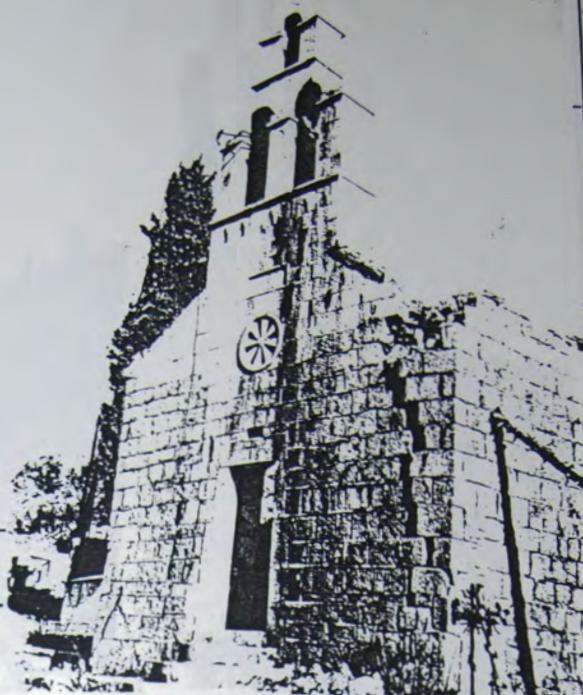
Негатив
639/8

Pogled na crkvu sa jugozapada, zapadni zid.

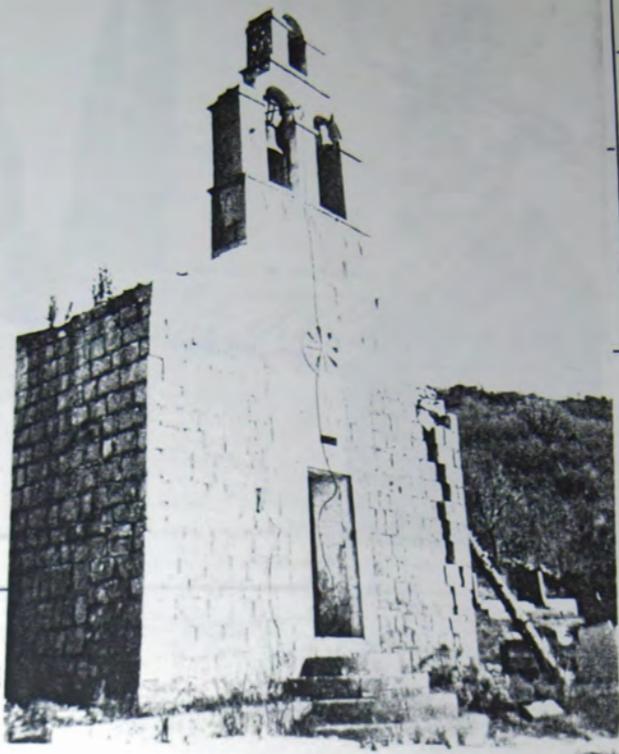
Негатив
689/10

Pogled na crkvu sa sjeverozapada, zapadni

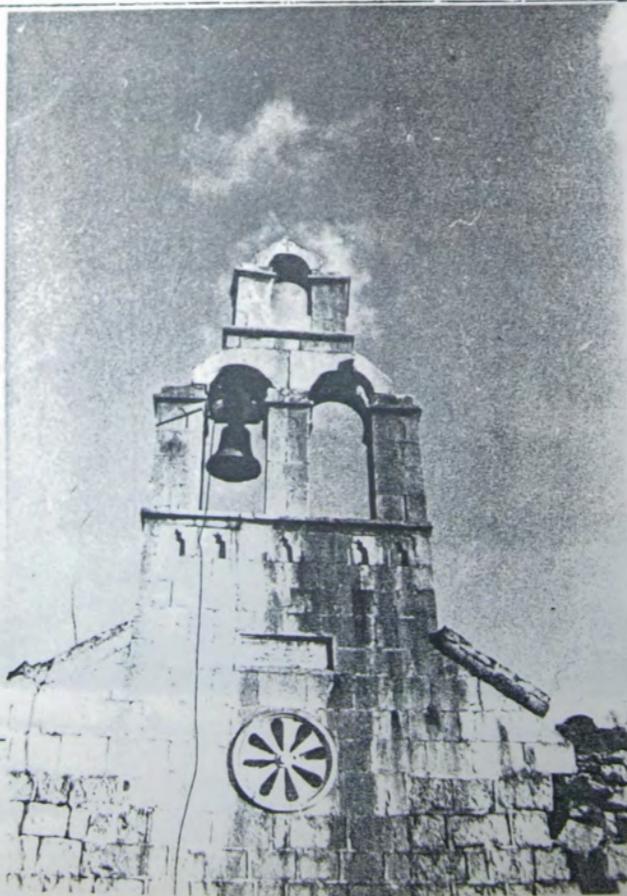
Zvonik na pročelju crkve.

Poseban zadatak predstavlja rekonstrukcija zvonika na preslicu koji je oštećen ali čiji ostaci omogućavaju rekonstrukciju skoro svih pojedinosti.

- izradu a.b. obloga temeljnih zidova,
- izradu a.b. serklaža i ojačanja spoljnog lica podužnih zidova u visini 90 cm ispod krovnog vijenca,
- izradu a.b. svoda i ojačanje uz kalkanske zidove crkve,
- ojačanje zvonika na preslicu pomoću horizontalnih serklaža u podnožju vijenca zvonika i vertikalnih ankera R Ø 16.
